# SCALING UND KORROSION IN TIEFBOHRUNGEN IM NORDDEUTSCHEN BECKEN

11. NORDDEUTSCHE GEOTHERMIETAGUNG, HANNOVER, 15.05.2019

AUTHOR: A. KNAEBLEIN

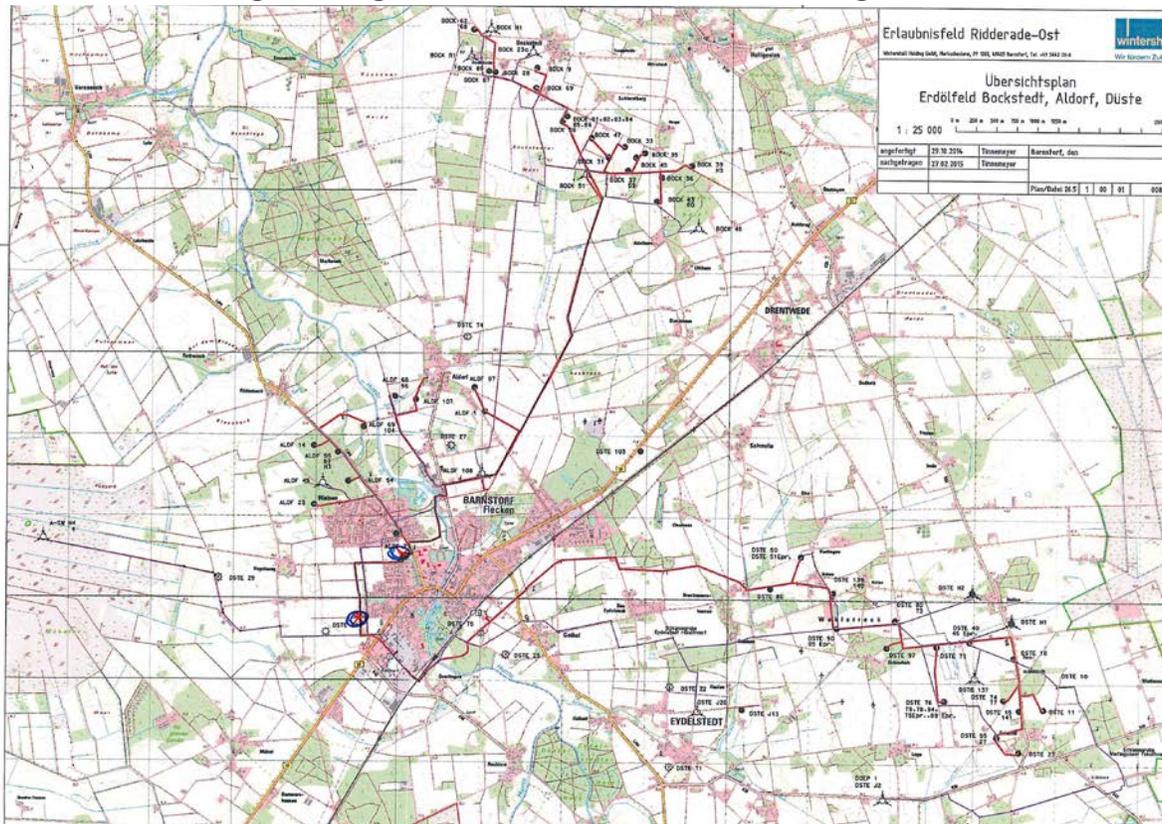
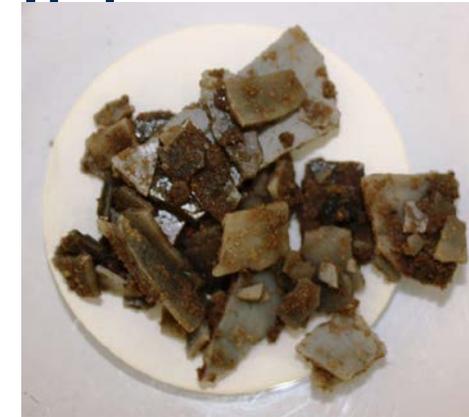
Scale Ablagerungen in der Feldesleitung Bo/Al/Dü

Element	Feststoff aus Feldesleitung Bo/Al
Natrium, Na	8,57
Magnesium, Mg	1,49
Schwefel, S	8,03
Strontium, Sr	6,40
Barium, Ba	42,90
Silizium, Si	4,09
Dosisleistung	8,10 $\mu$ Sv/h
Wiederfindungsrate:	74,74

- Gründliche Reinigung der Feldesleitung mit einem Spezial-Molch
- Einsatz eines geeigneten Scale Inhibitors „upstream“ der Mischstelle Bockstedt/Aldorf.
- Regelmäßige Überprüfung der geborgenen Molchrückstände.
- Suche nach wirksameren Inhibitoren (Laborversuche).
- Versuche zum Scale Monitoring -> Scale Coupons, Wasseranalytik

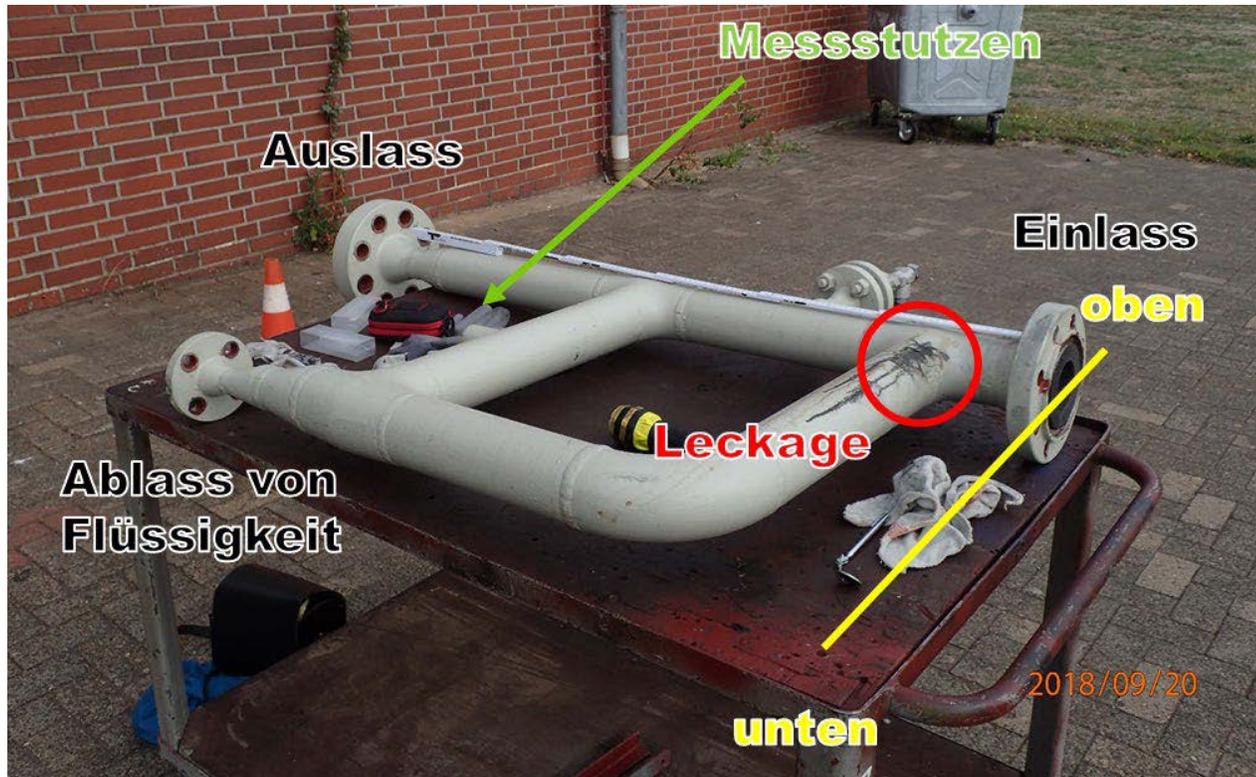
Korrodierte Wasserfalle Staffhorst Z1

H<sub>2</sub>S max. 7,5 Mol%; CO<sub>2</sub> ~9,5 Mol%; p = 70 bar

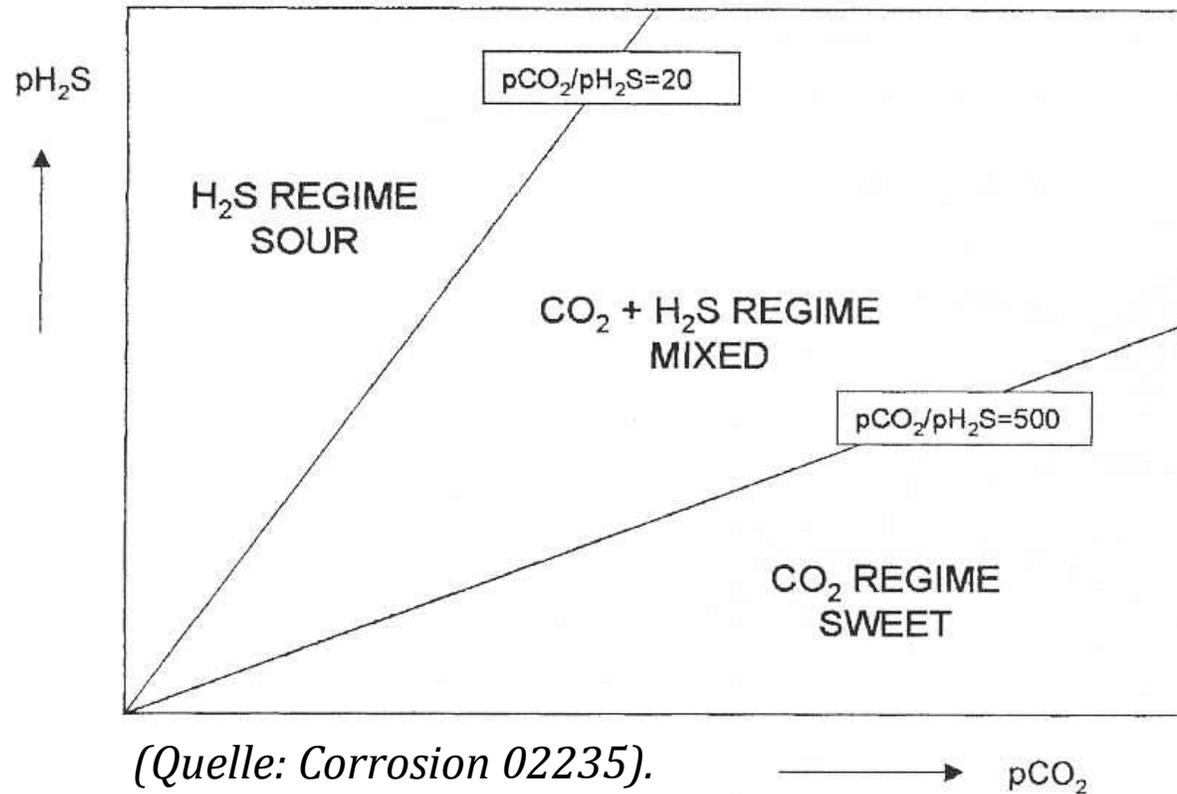
Korrodierte Wasserfalle Staffhorst Z1

$\text{pCO}_2/\text{pH}_2\text{S} < 5$

CO<sub>2</sub> – Korrosion spielt keine Rolle!

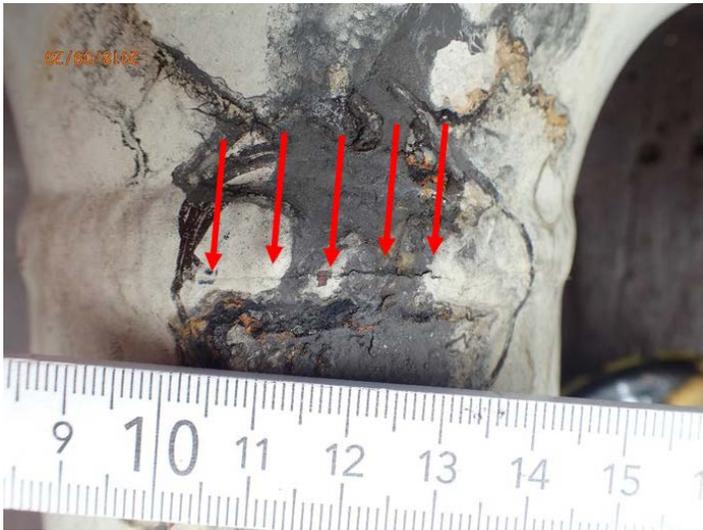
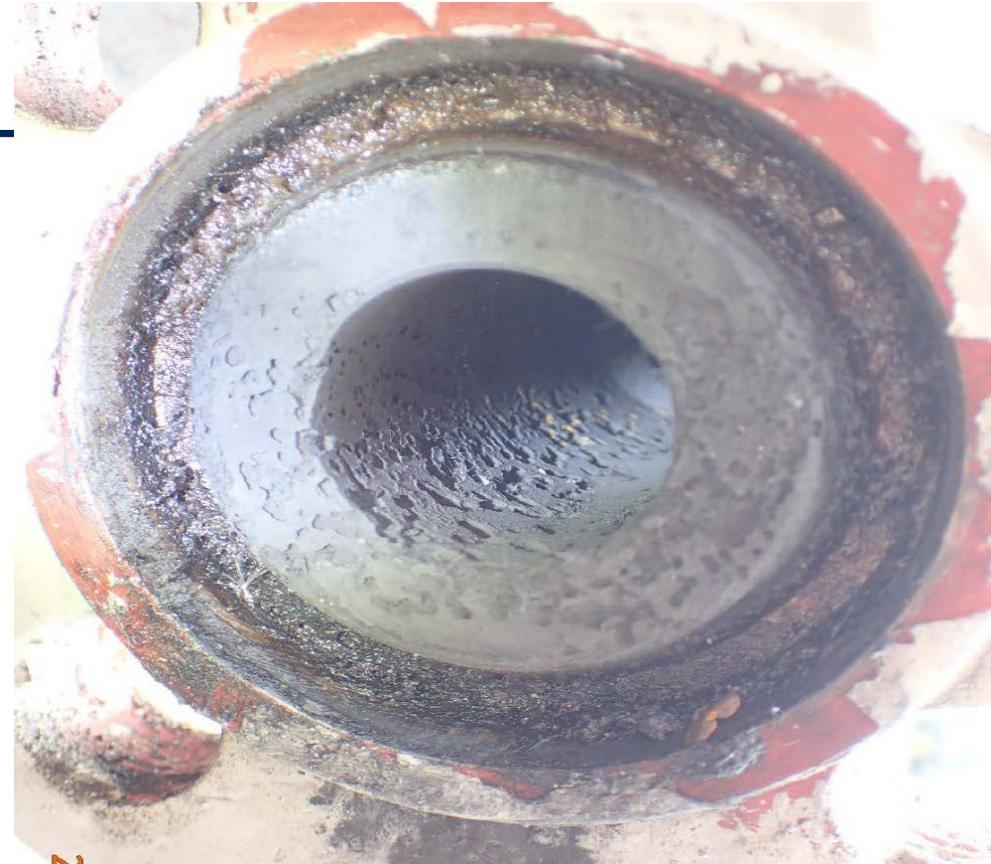
Korrodierte Wasserfalle Staffhorst Z1

Starke Korrosion am  
Auslassflansch

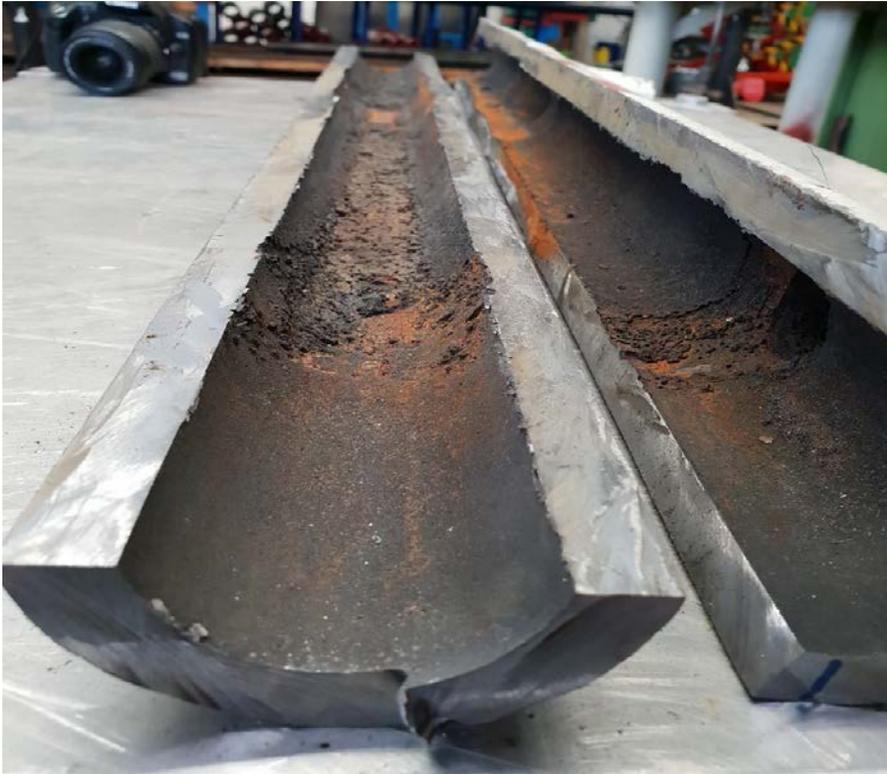
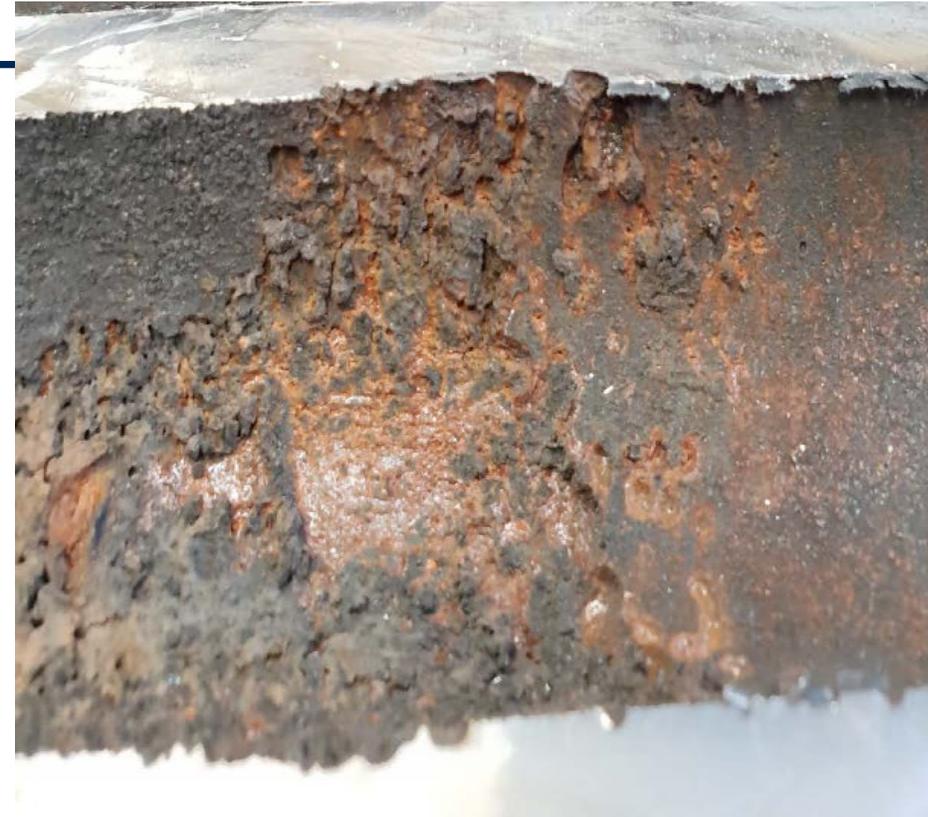
Korrodierte Wasserfalle Staffhorst Z1

Starker Korrosionsangriff, beginnend direkt unterhalb des Stutzen 2

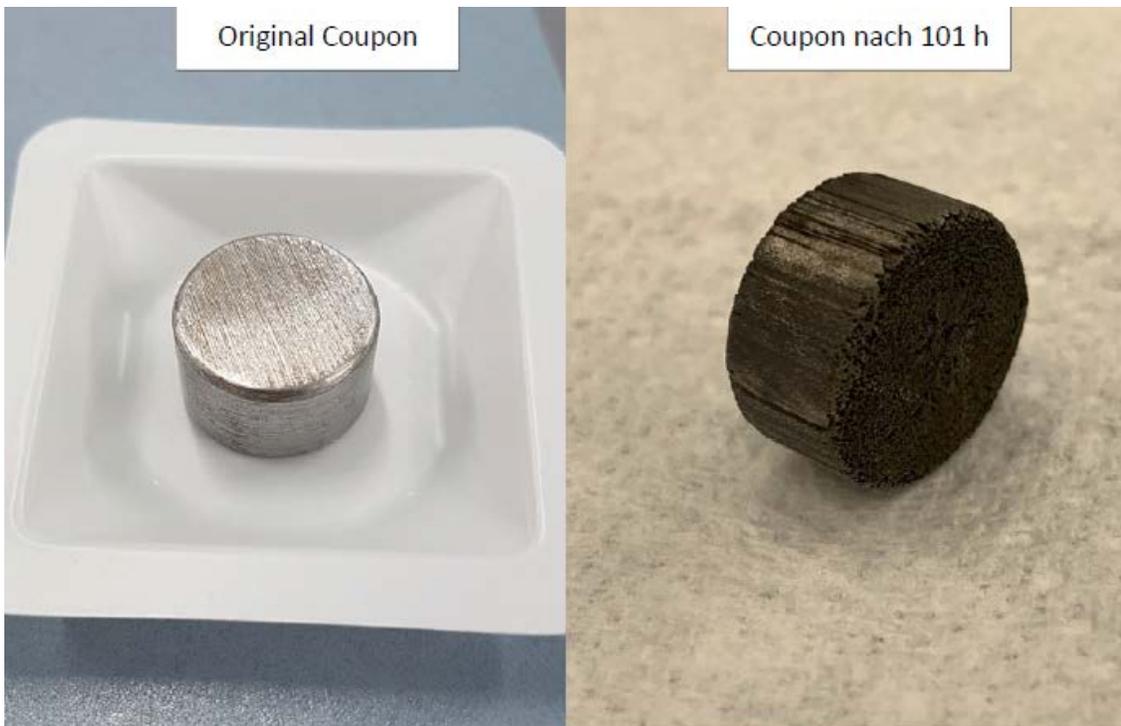
Laborversuch: C-Stahl Coupon in  $S_8$ , NaCl  
„Schlamm“

Masseverlust ~ 21% nach 101 h!
